Cravação de estacas pré-fabricadas de betão em meio urbano

Edifício de habitação em Tavira

Jornadas Hispano-Portuguesas de Geotecnia

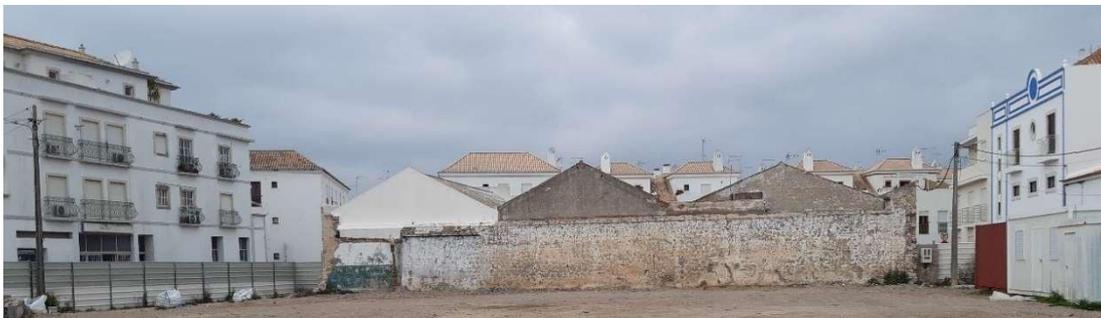
A norte, a área da obra confina com 3 edifícios de 1 piso (R/c), tendo um deles uma utilização de oficina automóvel.

Figura 5. Ocupação a norte (construções confinantes)

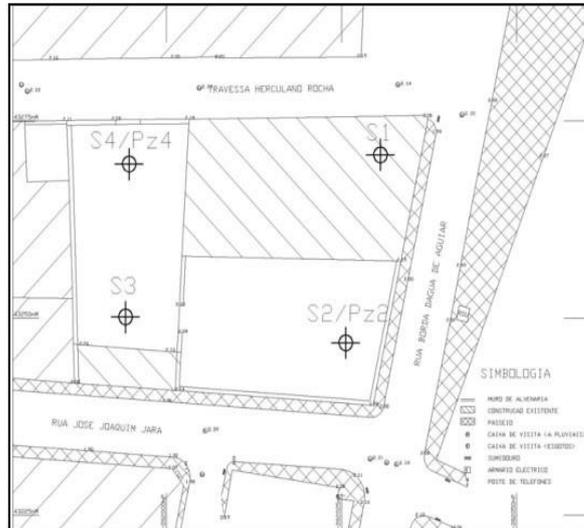
Figura 6. Localização das sondagens realizadas

No relatório do reconhecimento geológico-geotécnico realizado no local da obra, é indicado que “os trabalhos de campo consistiram na realização de 4 sondagens (S1, S2, S3 e S4), com instalação de piezómetros Pz2 e Pz4, nas sondagens S2 e S4, respetivamente”. As sondagens foram executadas com recurso a trialeta e foram realizados ensaios SPT a cada 1,5 m de profundidade.

Na seguinte figura apresenta-se a localização das sondagens realizadas e piezómetros instalados:

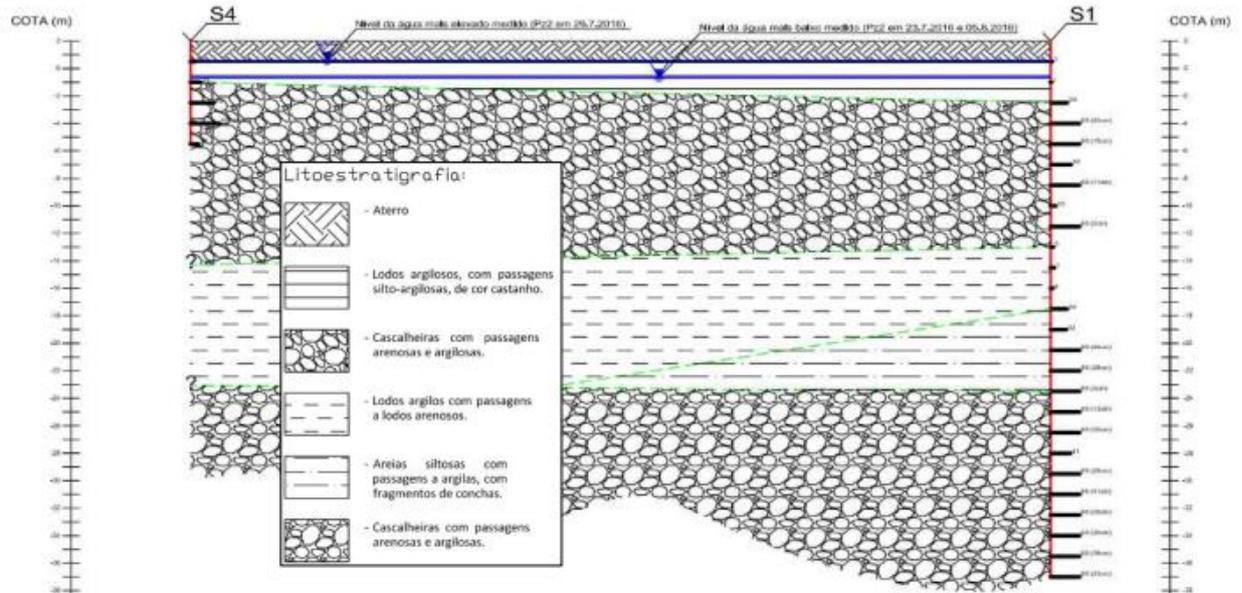
Figura 7. Perfil geológico-geotécnico interpretativo S4-S1

- Camada superficial de Aterro (NSPT = 9 a 16): camada arenosa com passagens areno-argilas. Atinge profundidade de 1,5 m.
- Lodos argilosos (NSPT = 0 a 3): camada de lodo argiloso com passagens silto- argilas. Atinge profundidades entre 3,0m e 4,5m.
- Cascalheiras (NSPT = 8 a 60): camada de cascalheiras com passagens arenosas e argilas. Atinge profundidades entre 15,0m e 16,5 m.
- Lodos argilosos (NSPT = 4 a 16): camada de lodo argiloso com passagens de lodos arenosos. Atinge profundidade de 25,0m.
- Cascalheiras (NSPT = 12 a 60): camada de cascalheiras com passagens arenosas e argilas. Desenvolve-se a partir dos 25,0m de profundidade.

O nível freático tem clara variação por efeito da maré do Rio Gilão, tendo-se detetado a uma profundidade mínima de 1,5 m.

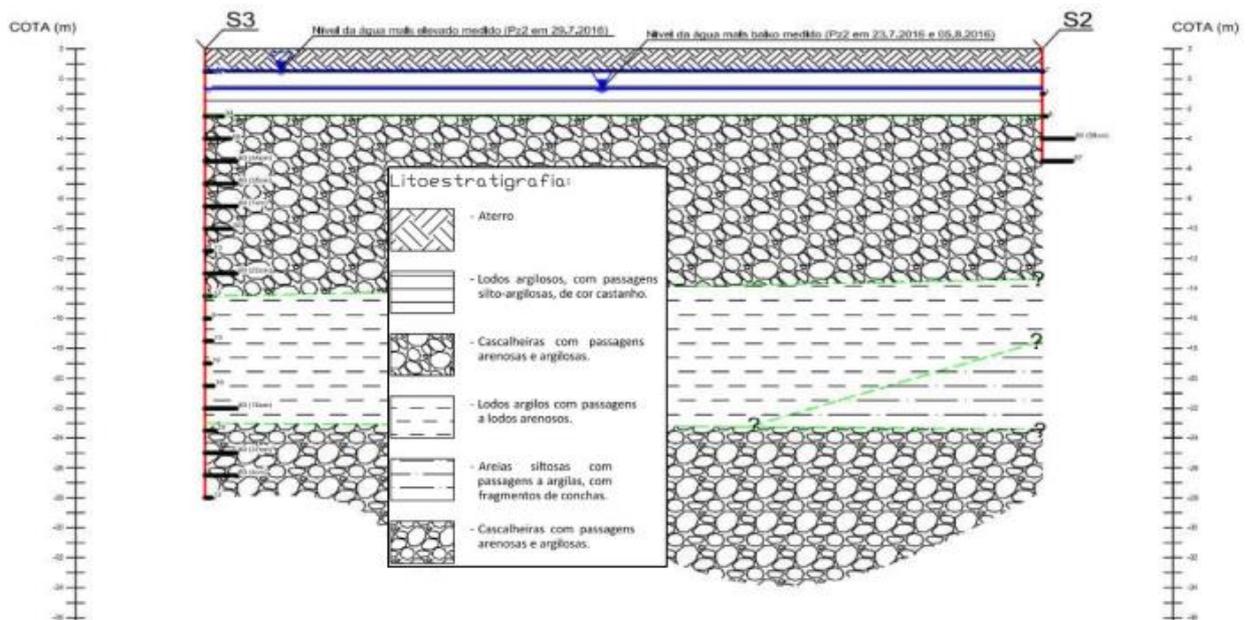
Figura 8. Perfil geológico-geotécnico interpretativo S3-S2

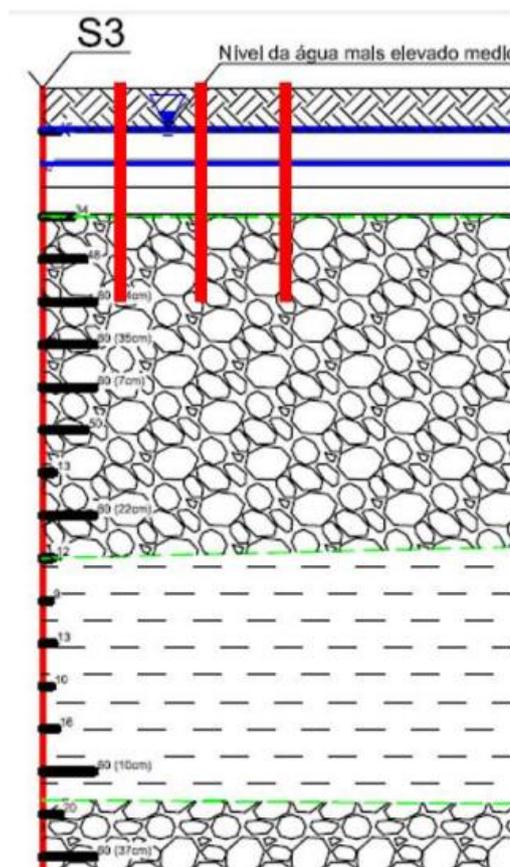
Figura 9. Representação esquemática das profundidades atingidas pelas estacas

Para fazer face aos desafios acima referidos, definiu-se uma solução de fundações indiretas mediante estacas cravadas pré-fabricadas de betão armado, que atravessam a camada superior de lodos argilosos e assentam na camada superior de cascalheiras, garantindo que sob a ponta das estacas existirá sempre um mínimo de 7,0 a 8,5 m de camada de cascalheira muito compacta e competente (Figura 9).

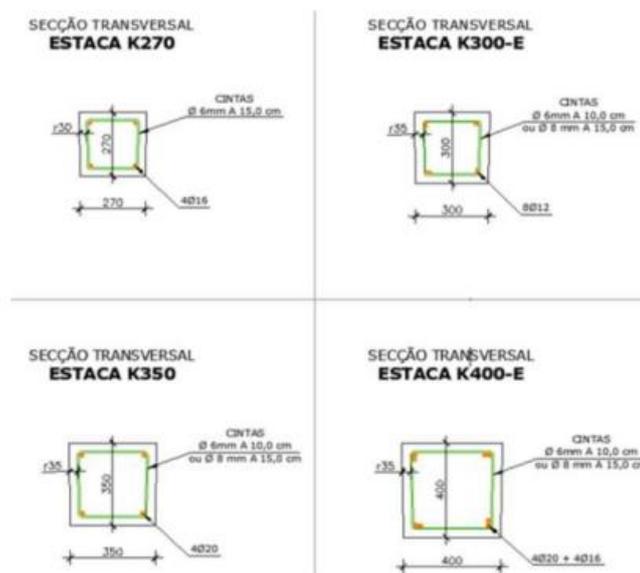
Figura 10. Secções transversais das estacas utilizadas

Para este projeto consideraram-se estacas tipo KELLER, fabricadas sob um sistema de qualidade certificado, com secções K270, K300-E, K350 e K400-E (Figura 10).

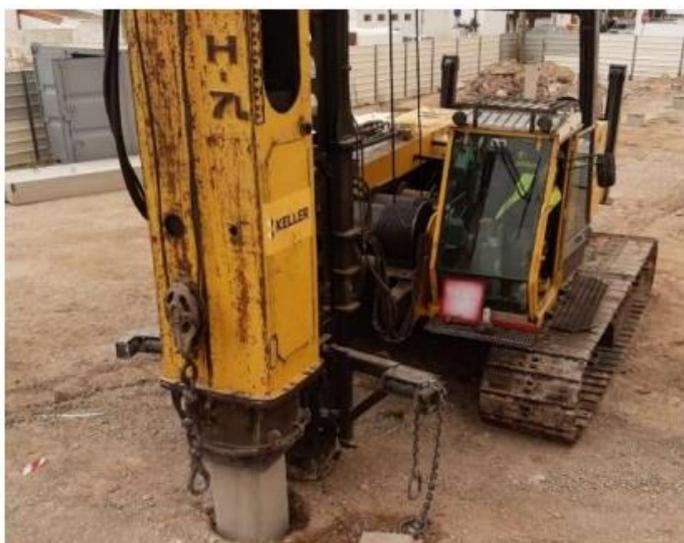
Figura 11. Equipamento de cravação em operação.

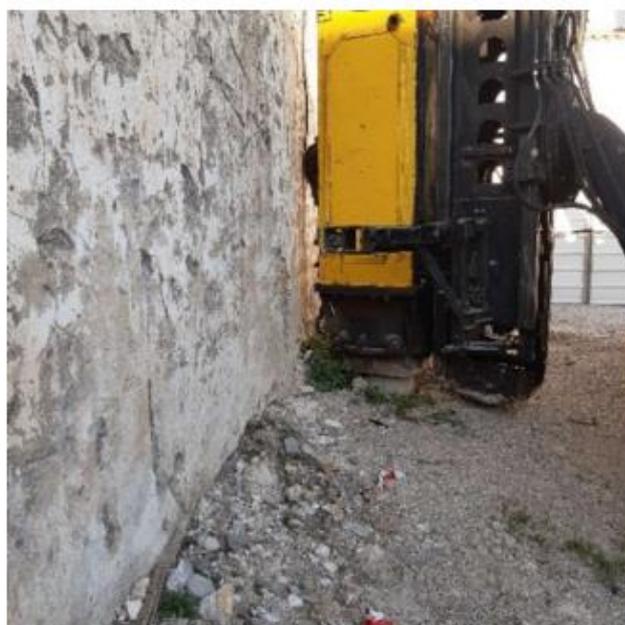
Figura 12. Cravação de estacas junto das construções existentes confinantes a norte.

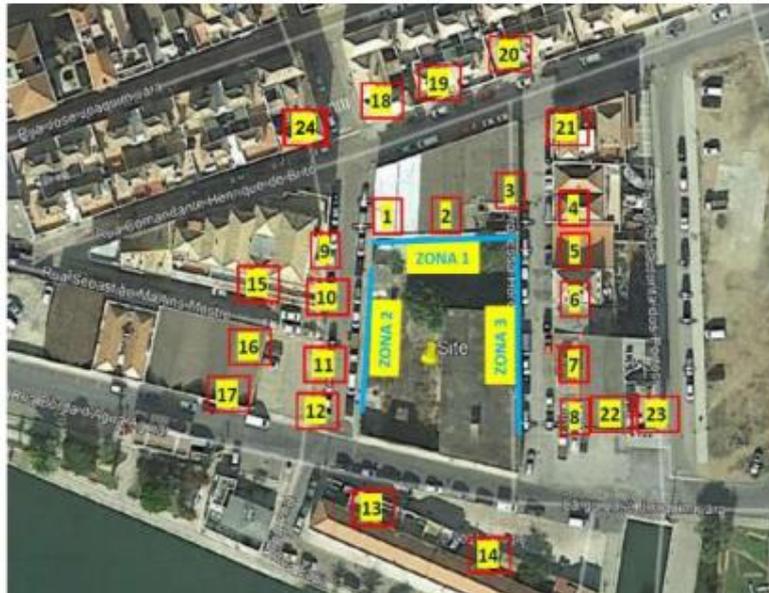
Figura 13. Localização dos pontos de medição e zonas de cravação.

A CÊGÊ foi encarregue de proceder ao controlo das vibrações induzidas ao maciço e estruturas na envolvente da área da obra. O plano de medição foi definido pela KELLER (Figura 13), compreendendo a medição de vibrações produzidas na fase final (a mais condicionante) da cravação individual de estacas nas 3 zonas mais desfavoráveis da obra: uma no limite norte, junto às construções confinantes (Zona 1), outra a poente (Zona 2) e outra a nascente (Zona 3).

Apenas se observaram dois casos pontuais com resultados ligeiramente acima dos indicados na norma em vigor, sendo o limite ultrapassado muito marginalmente. Estes referem-se às medições nos pontos 1 e 3 (construções confinantes com o limite norte) obtidas durante a cravação na Zona I (limite norte). Verifica-se que estes casos apenas ocorreram em situações com uma distância muito reduzida entre o ponto de observação e de cravação das estacas, no entanto não se constatou nenhum tipo de patologia ou dano nas referidas construções.

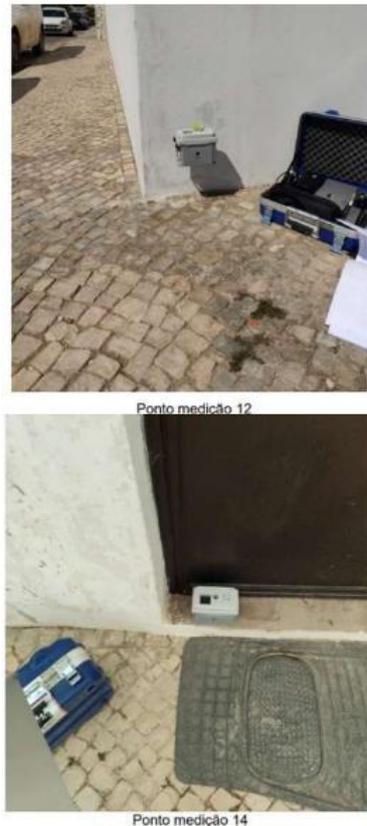
Figura 14. Exemplos de colocação do equipamento em pontos de medição

Foi utilizado um sismógrafo digital da marca Sigicom, modelo C22 (Figura 14), dotado de 3 geofones para medição das 3 componentes de vibração. Cumprindo com a norma NP 2074 (2015), o equipamento permite o registo de frequências no intervalo de 2 Hz a 80 Hz e a medição de velocidade de vibração entre 0,5 mm/s e 80 mm/s.
