Emergencia GC-1 Gran Canaria

Las Palmas de Gran Canaria, España

Cortina de Micropilotes

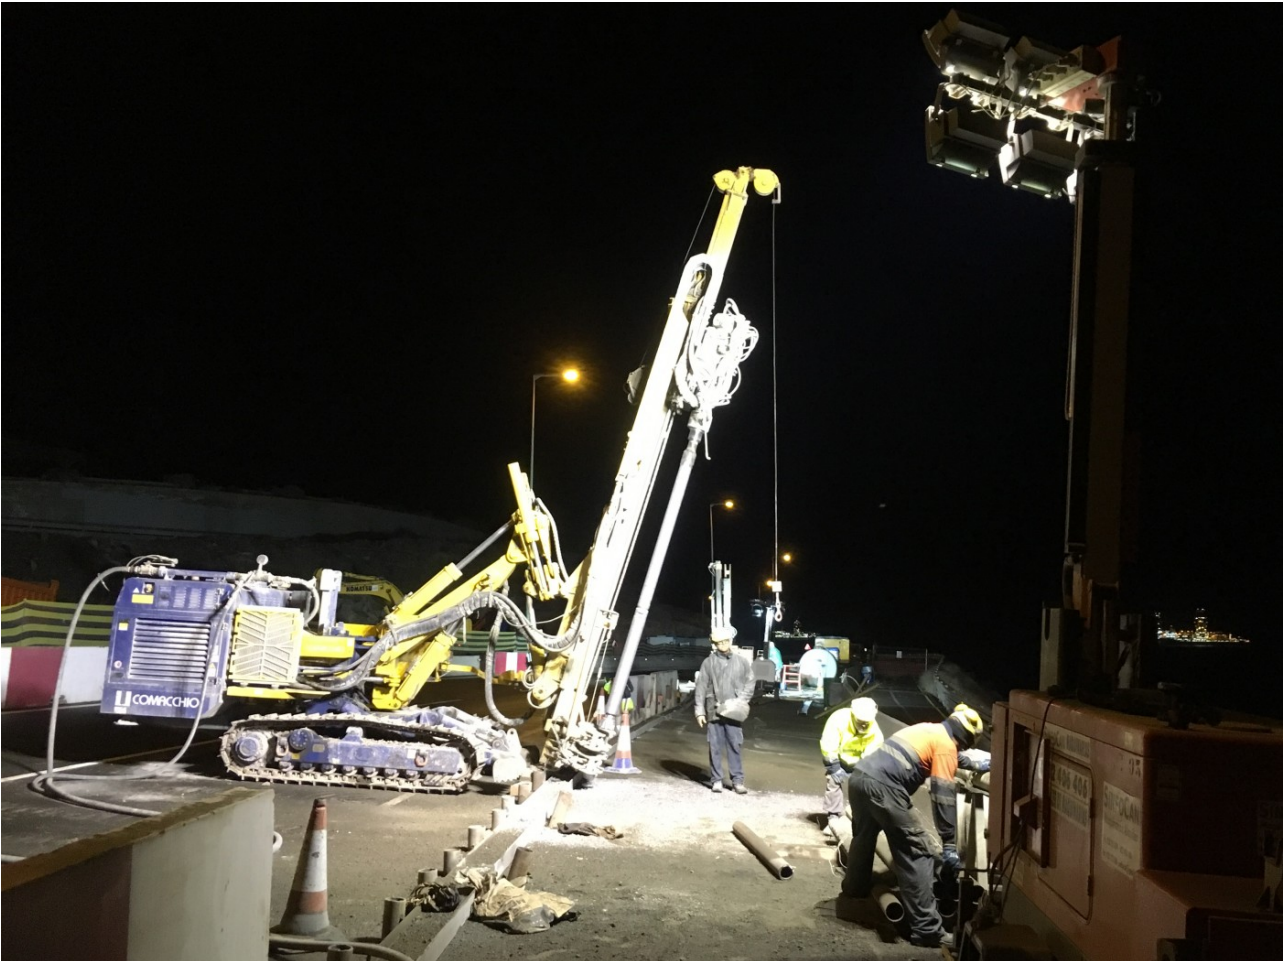
Mediante información geotécnica disponible, cercana a la zona de actuación, se dimensionó una solución inicial mediante cortina de micropilotes verticales y micropilotes inclinados en coronación para arriostrar el conjunto. Una vez en obra, a medida que se ejecutaban las perforaciones, se informaba al Departamento Técnico de Keller con las características del terreno atravesado con el fin de ajustar y adaptar el tratamiento al perfil real del terreno. Esta labor fue fundamental para poder optimizar la medición y acortar los plazos de ejecución.
